# Ist das Pleistozän schuld an den heutigen Gleislagefehlern?

# Fallbeispiel 4

## Str 6328 Schönermark – Passow - Schönow

# Fallbeispiel 5

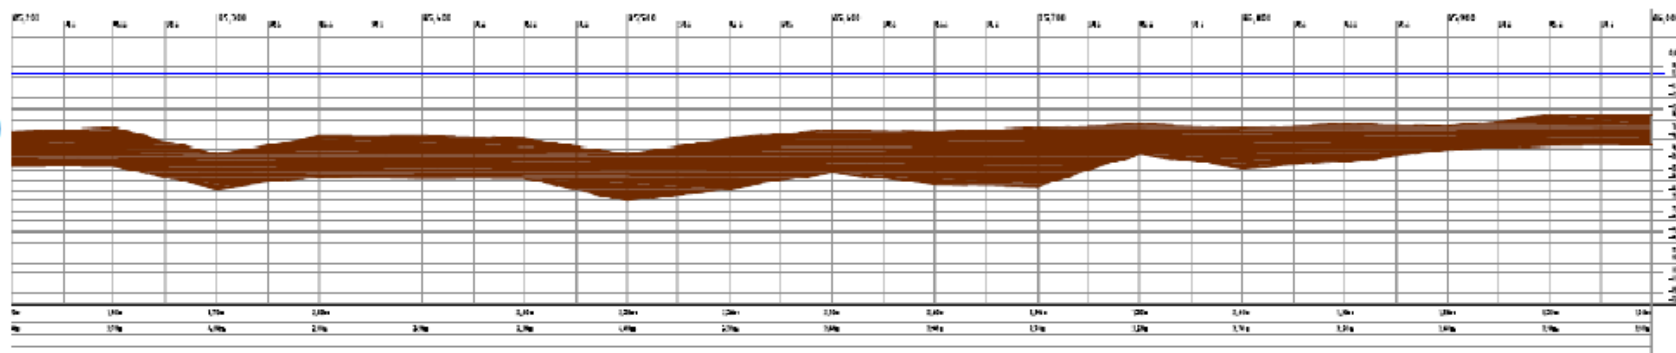
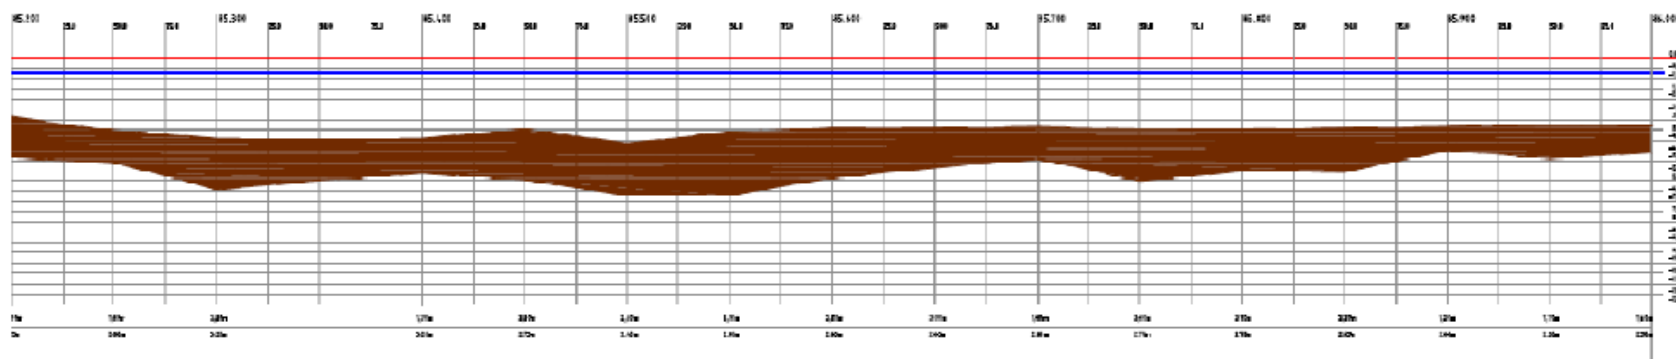
km 85,200-86,000  
RW bahnlinks

besondere Gleislageprobleme

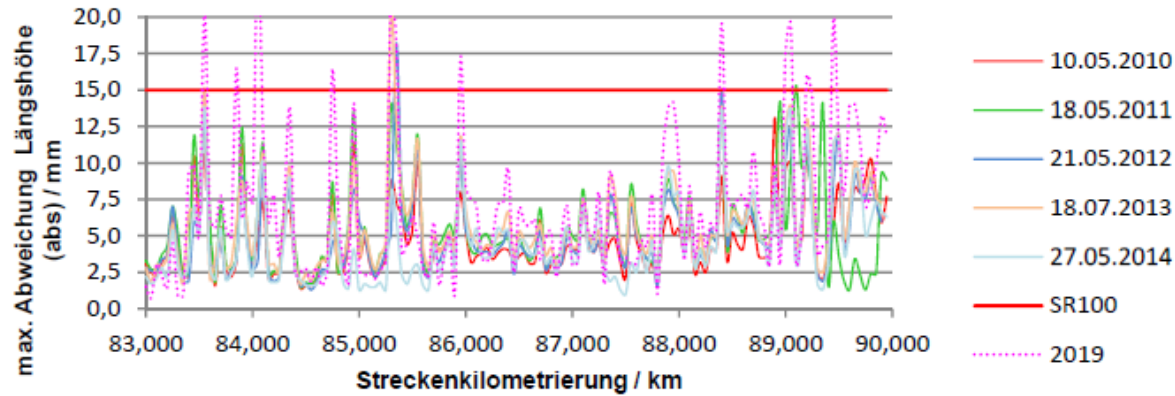
6328-2 - rechte Schiene

Bild 7 Entwicklung der maximalen Längshöhenabweichung sowie Prognose für 2019 der rechten Schiene des Gleises 6328-2.

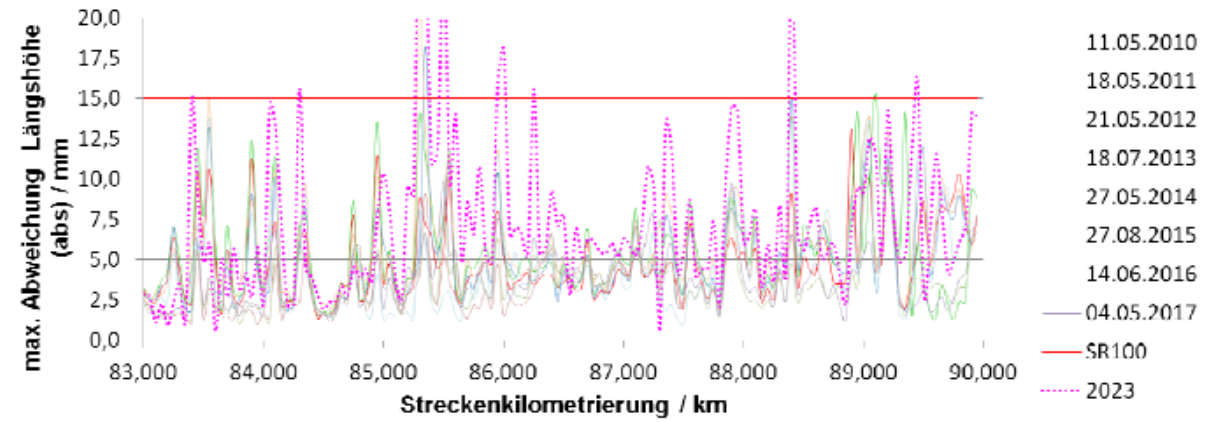
6328-2 - rechte Schiene

Bild 9 Entwicklung der maximalen Längshöhenabweichung sowie Prognose für 2023 der rechten Schiene des Gleises 6328-2.
