# Ist das Pleistozän schuld an den heutigen Gleislagefehlern?

# Fallbeispiel 4

## Str 6328 Schönermark – Passow - Schönow

# Fallbeispiel 5

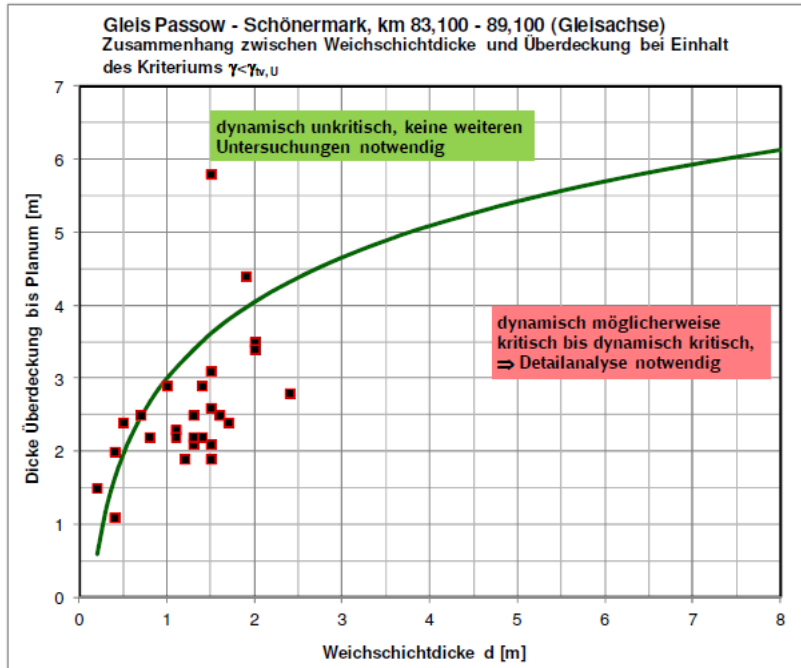
Tabelle 5 Mächtigkeiten und Überdeckungen organischer Böden

Station	vorwiegende Bodenart	Schichtdicke	Überdeckung unter OK Planum	Bewertung Schwingstabilität
km 83,500 ... 83,625	HN/HZ/F	ca. 0,8 ... 3,0 m	ca. 1,8 ... 3,2 m	Fall 1-3 kritisch bis bedingt kritisch
km 83,850 ... 84,450	HN/HZ/F	ca. 0,8 ... 2,4 m	ca. 2,2 ... 3,4 m	Fall 1 bedingt kritisch
km 84,750 ... 89,050	HN/HZ/F	ca. 0,8 ... 7,5 m	ca. 1,4 ... 3,8 m	Fall 1-3 kritisch bis bedingt kritisch

Die **mangelnde Filterstabilität zwischen anstehendem Baugrund und den organischen Schichten** führt im gegenwärtigen Zustand zum **permanenten Eindringen der überlagernden Sande in die organischen Weichschichten** (Partikeltransport) und somit zu **andauernden Verformungen** im Erdbauwerk und Setzungen am Gleis. Dies betrifft besonders die Bereiche der Moorrinnen. Stellenweise wurden Partikel des Materials aus dem Bahndamm bis 1 m Tiefe und darunter im organischen Material gefunden. Durch erforderlich gewordene Nachstopfungen schwankt dementsprechend auch die **Schotterdicke zwischen 0,4 und 0,95 m**

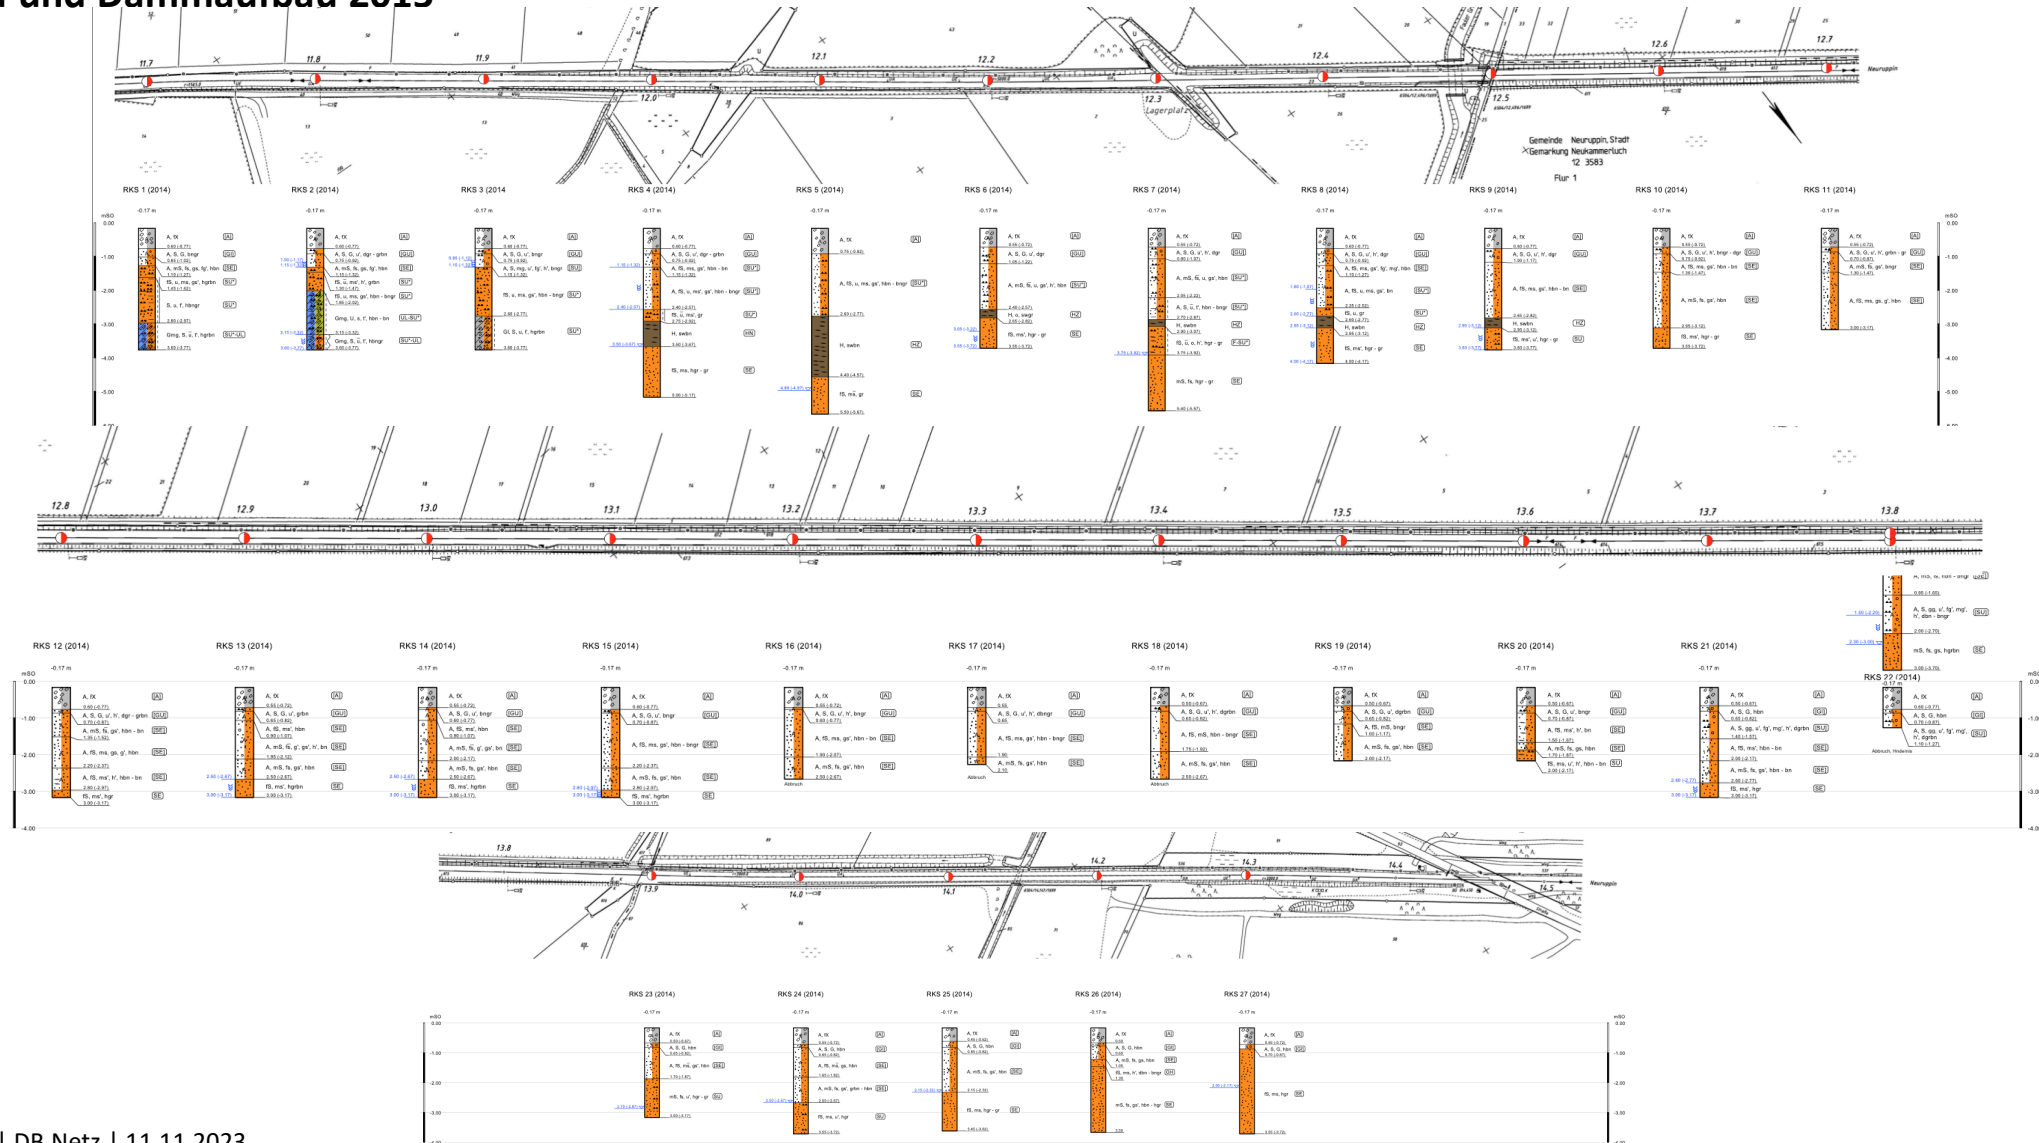
## Baugrund und Dammaufbau 2015

- Neukammer Luch
- gleichmäßige Geländemorphologie und hohe Grundwasserstände geprägt, zahlreiche Gräben regulieren, die z.T. auch die Strecke queren
- natürlich gewachsener Untergrund aus weichselgazialem Geschiebemergel oder Geschiebesanden
- flächiger Niedermoortorf, mit lokal auftretenden rinnenartigen Vertiefungen
- unterhalb der Torfe lagern Mudden oder organischer Beckenschluff
- **Damm** besteht aus frost- und wasserempfindlichen Geschiebesanden (SU\*/ F3-Boden), im Dammkern mitteldichte, in Dammböschungen lockere Lagerung

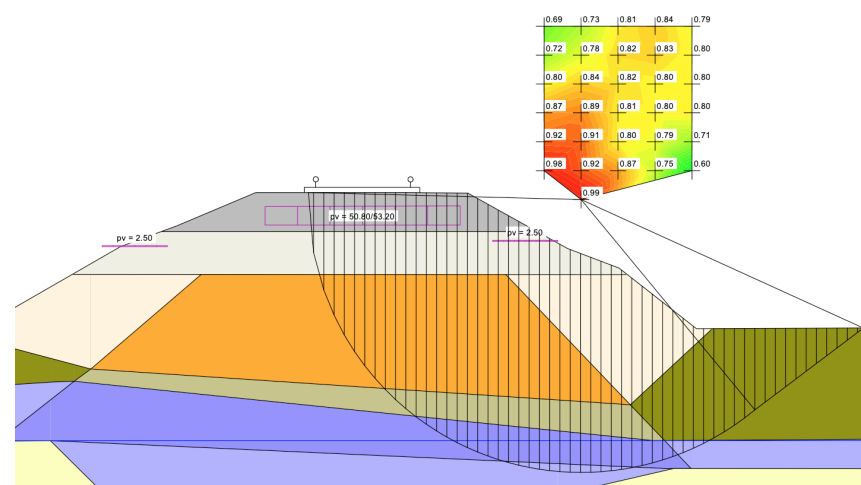
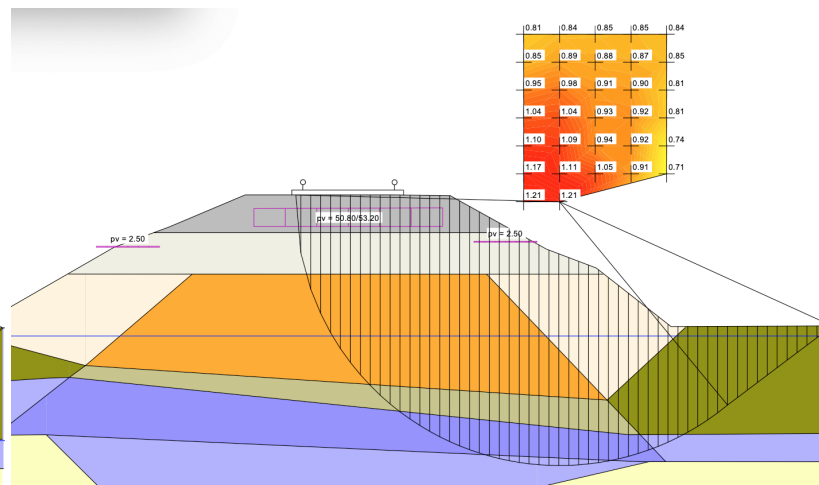
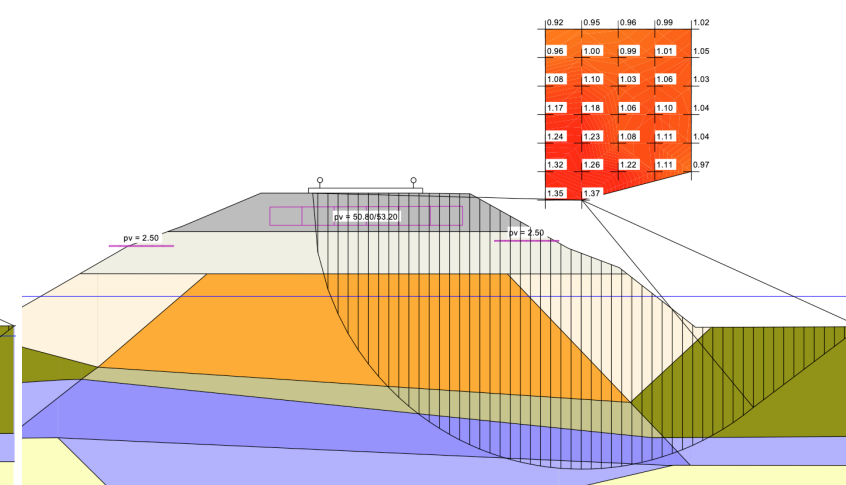
### Standsicherheitsbetrachtungen

Grundwasserstand 33,54 m HN

MGW

HGW 100
